Documentation photographique du processus de contrôle d'efficacité réalisé dans un centre de technologie de l'eau, conformément à la feuille de travail W 512 de l'Office allemand de la santé publique (DVGW).

Echantillon: watercat OCC/K 2

1. Test expérimental du 03.08.2004 / 8h00 au 24.08.2004 / 8h00
2. Test expérimental du 25.08.2004 / 8h01 au 15.09.2004 / 8h01

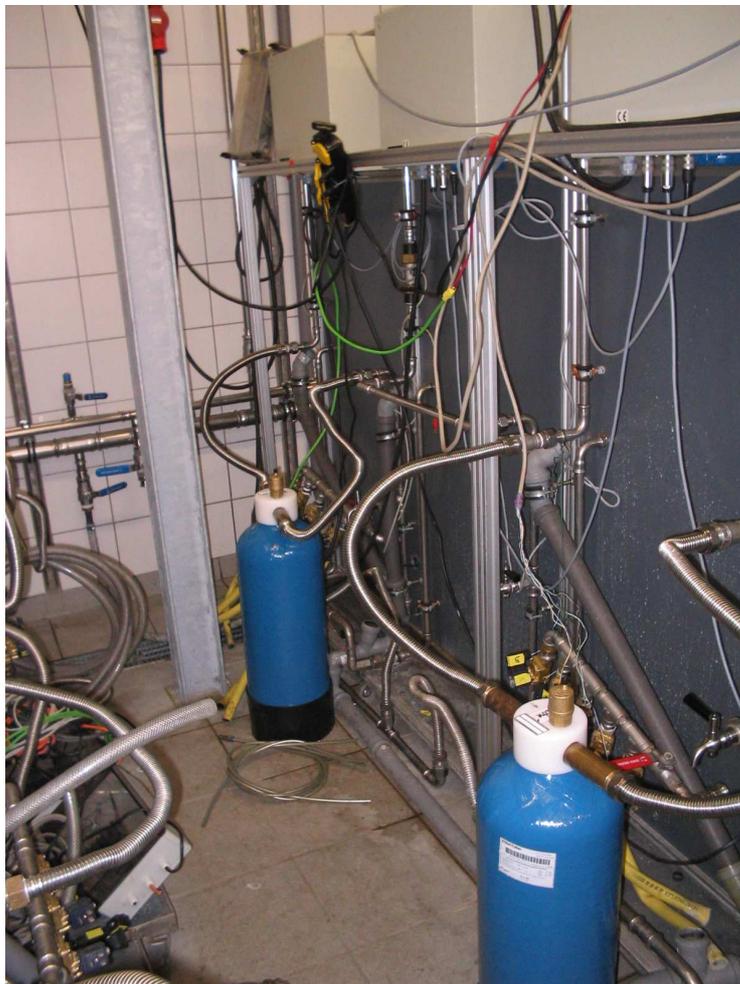
L'illustration ci-dessus montre le banc d'essai conformément à la feuille de travail W 512 DVGW de l'Office allemand de la santé publique (DVGW) dans un centre de technologie de l'eau. L'échantillon OCC/K2 a été monté sur le banc d'essai sans revêtement en acier spécial.

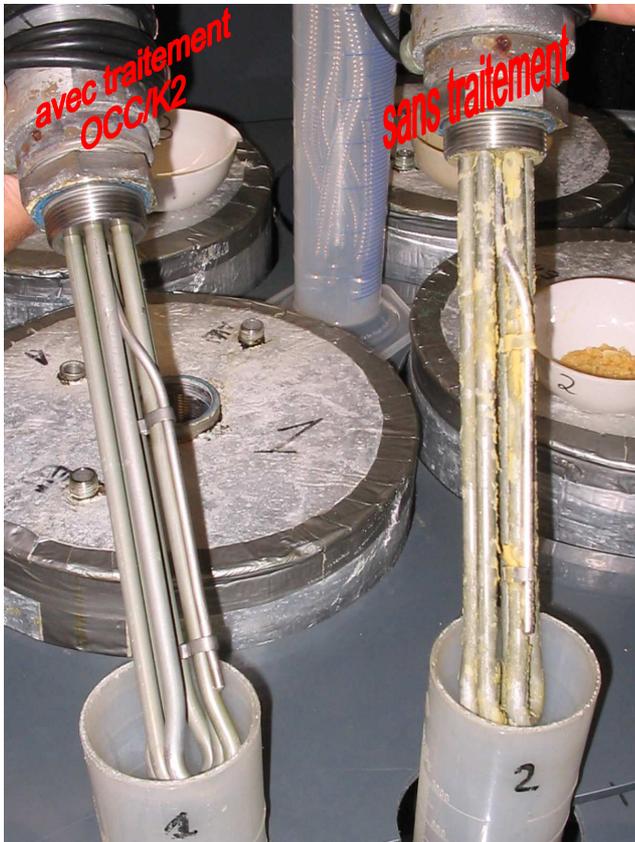
Ouverture du chauffe-eau après premier test expérimental du 03.08.2004 / 8h00 au 24.08.2004 / 8h00. La résistance chauffante n°1 provient du chauffe-eau traité avec le système watercat OCC/K2. La résistance chauffante n°2 provient du chauffe-eau non traité.

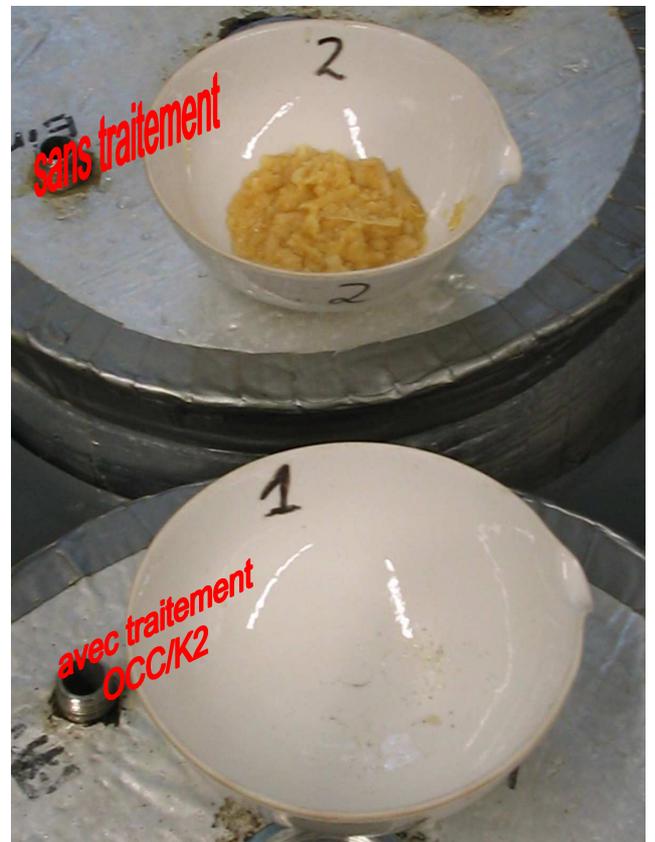
Ouverture du chauffe-eau après premier test expérimental du 03.08.2004 / 8h00 au 24.08.2004 / 8h00. L'illustration ci-dessus montre les résidus calcaires des chauffe-eau 1 et 2. Coupelle n°1 avec traitement watercat OCC/K2. Coupelle n°2 sans traitement.

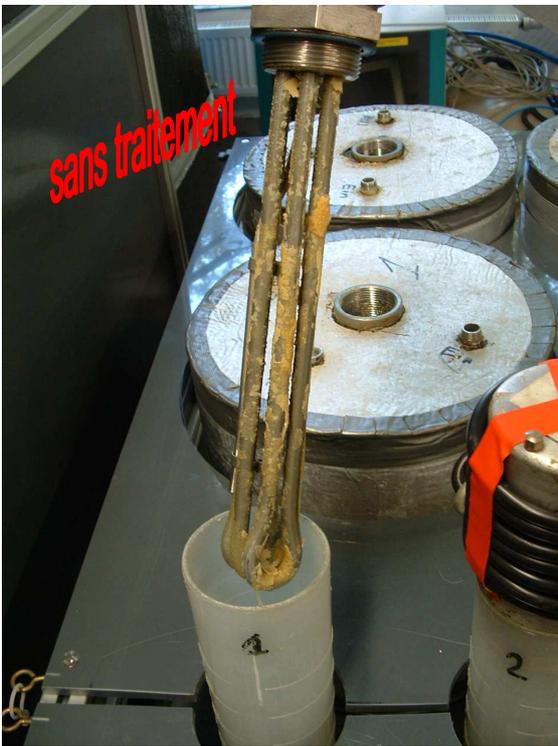
Ouverture du chauffe-eau après second test expérimental du 25.08.2004 / 8h01 au 15.09.2004 / 8h01.
 Les distances d'essai ont été permutées, comme exigé par la norme d'essai W 512.
 La résistance chauffante n°1 provient du chauffe-eau sans traitement.

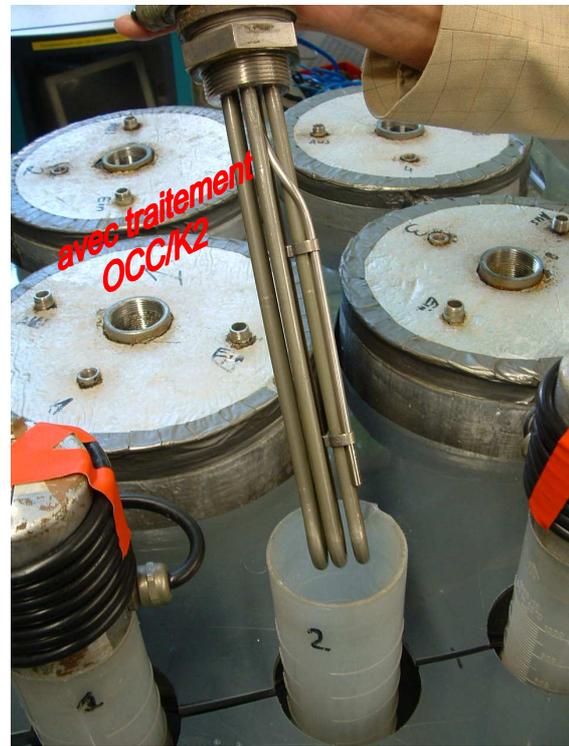
Ouverture du chauffe-eau après second test expérimental du 25.08.2004 / 8h01 au 15.09.2004 / 8h01.
 Les distances d'essai ont été permutées, comme exigé par la norme d'essai W 512.
 La résistance chauffante n°2 provient du chauffe-eau traité avec le système watercat OCC/K2.

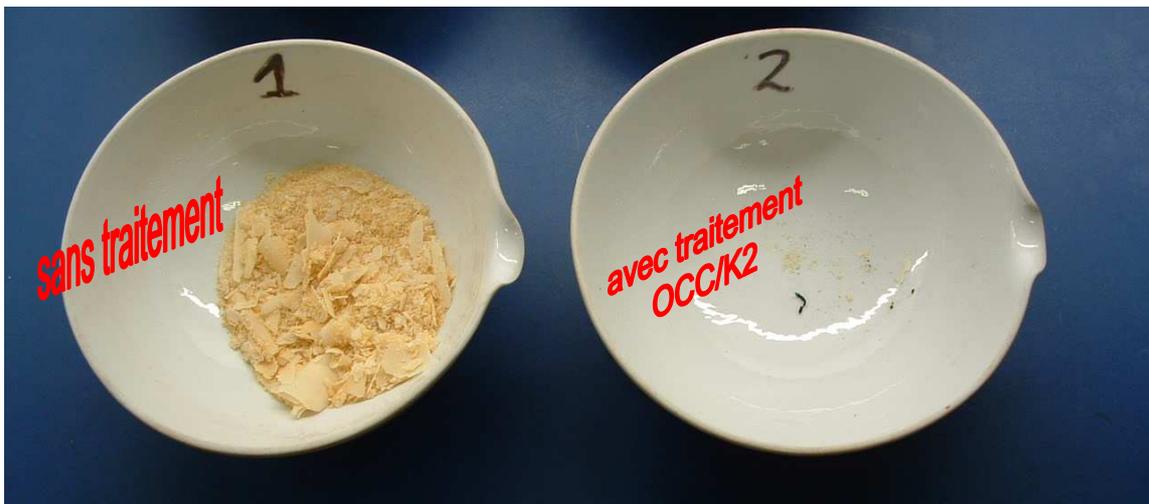
Ouverture du chauffe-eau après second test expérimental du 25.08.2004 / 8h01 au 15.09.2004 / 8h01.
 Les distances d'essai ont été échangées comme exigé par la norme d'essai W 512.
 Coupelle n°1 sans traitement.
 Coupelle n°2 avec traitement watercat OCC/K2.
